超声波无损检测技术在古建筑检测中的应用 ——以少林寺初祖庵大殿阑额为例*

APPLICATIONS OF ULTRASONIC NONDESTRUCTIVE TESTING TECHNIQUE IN ANCIENT BUILDING TESTING: TAKE THE LINTELS OF THE MAIN HALL OF ANCESTOR'S MONASTERY OF THE SHAOLIN TEMPLE AS AN EXAMPLE

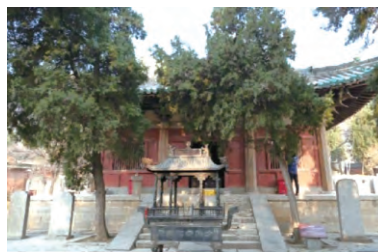
图1 初祖庵大殿现状

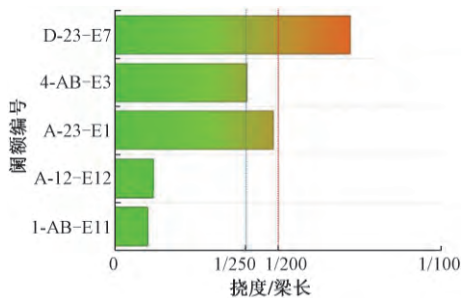
图 4 各阑额依据挠度限值的安全状态

阑额的弯曲程度关系到初祖庵大殿架构的整体性,测量结果表明:除 A-23-E1、D-23-E7 这两条阑额中部弯曲变形较明显外,其他 4 组阑额的挠度值并不大,挠度最小的阑额为 A-34-E2,挠度值为 0。阑额 A-23-E1、D-23-E7 因上部荷载较大,挠度较大(肉眼可见),内部腐朽也较为严重,对上部构架及荷载传递影响较大。

依据 GB/T 50165—2020《古建筑木结构维护与加固技术规范》^[11] 第 4.1.6 条关于承重木梁枋的残损点的检查及评定, D-23-E7、4-AB-E3、A-23-E1 三条阑额(老料)认定为残损点。GB 50005—2017《木结构设计标准》^[12] 第 4.2.7 条中规定楼板梁类构件计算挠度限值 $[\omega]$ 为 1/250,参考《中国文物建筑保护及修复工程学》^[13],一般认为挠度/梁长不大于 1/200 时,认定为正常状态;挠度/梁长在 1/200~1/100 之间时,表明已接近危险状态,超过此规定认为已经为危险状态;梁枋糟朽超过其断面面积 1/6 以上时,认定为已达危险状态。由图 4 可知:初祖庵大殿北立面中部阑额 D-23-E7 已接近危险状态,且实地观测发现该阑额内表面腐朽较为严重;东立面阑额 4-AB-E3、南立面阑额 A-23-E1 处于参考值范围内的正常状态; A-12-E12、1-AB-E11 两条阑额(新料)状态良好,仍可正常工作。

3) 部分阑额挠度较大, 依据规范计算后评定为残损点, 与超声波无损检测所分析的残余弹性模量基本吻合, 已影响结构安全和正常使用, 建议采取加固等修复措施;

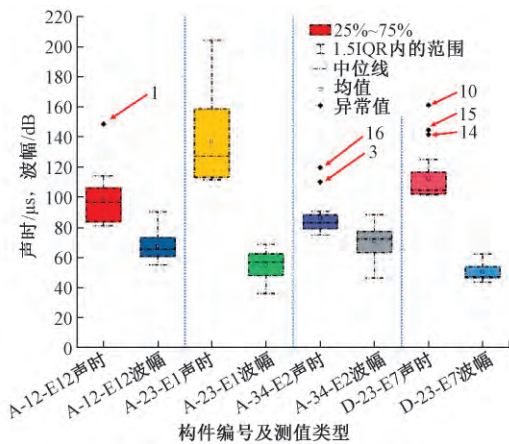
图 6 超声波参数箱线

陷处的数据容易出现突变,故将所测阡额的超声波声时与波幅作箱线图(图6)对图形进行分析得到:阡额 A-12-E12 超声波声时及波幅基本在该组数据中的合理偏差范围内,但有一个异常点,对应该阡额测点为 1 号。由于外观观测该阡额 1 号测点表面并无明显缺陷,故推断该测点内部应有缺陷,导致声速声时异常;阡额 A-23-E1 超声波声时及波幅所有数据都处于合理范围之内,无异常点,与外表观测基本吻合;阡额 A-34-E2 超声波声时出现两个异常点,对应该阡额测点分别为 3 号和 16 号,观测其外部测点,并无明显缺陷,故推断两测点存在不可见缺陷;阡额 D-23-E7 超声波声时出现 3 个异常点,对应阡额测点分别为 10 号、14 号、15 号,观测其外部测点,并无明显缺陷,故推断两测点存在不可见缺陷;分析 4 根阡额的超声波声时均值,阡额 A-23-E1 声时明显偏大,这有可能是在阡额替换修补时更换另一树种所致,此处进一步印证了前面关于收分观测的推断。

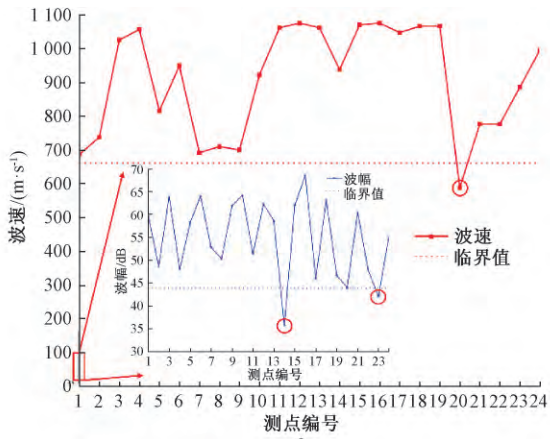
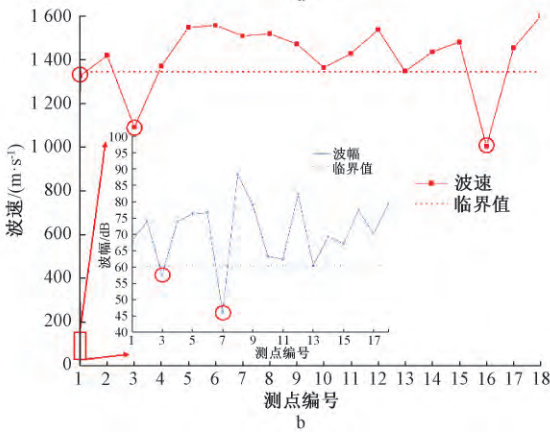
图7 阙额超声波波速及波幅分析

如图 7、8 所示, 将测点波速及振幅与临界值(红色点划线为声速临界值, 蓝色点划线为超声波振幅临界值)进行比较, 得出数据异常点(由红圈标出)。而图 7a 的 A-23-E1 中 20 号测点波速较低, 14、23 号测点振幅较低; 图 7b 的 A-34-E2 中 1、3、16 号测点声速较低, 3、7 号测点振幅较低; 图 8a 的 D-23-E7 中测点都为波速异常, 1、5、6、10、12~15、20 共 9 个异常点。图 8b 为 A-12-E12 测点情况, 只有 1 号测点波速较低。
