# 少林寺初祖庵大殿外檐斗拱现状勘查与残损分析

阙泽利 南京林业大学木结构建筑系  
姚孜银 南京林业大学木结构建筑系  
李哲瑞 南京林业大学木结构建筑系  
张晓兰 南京林业大学木结构建筑系  
滕启城 宁波市保国寺古建筑博物馆  
蔡为圳 南京林业大学木结构建筑系  
吕红医 郑州大学建筑学院

内容提要:通过初祖庵大殿外檐斗拱的现状勘查,统计分析其现有残损类型及成因,为其修缮与防护加固提供参考基础。据勘查结果显示,现存初祖庵大殿外檐斗拱有50.8%的构件出现不同类型损伤,主要残损类型有离缝、拔榫、孔洞、开裂、压溃、剥离、残缺七类,主要成因有受力损伤、生物侵蚀、材质退化三种,其它受损原因与具体损伤机理有待进一步研究。

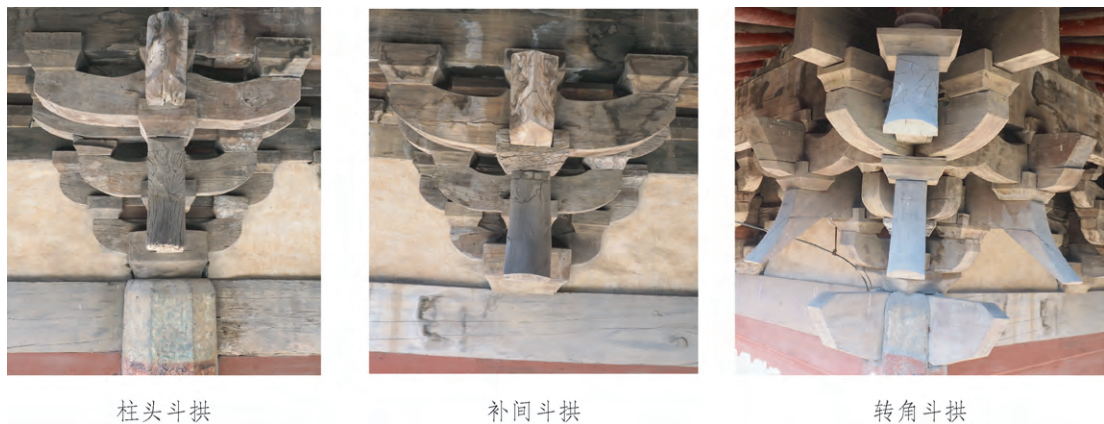
图1 外檐斗拱实拍照片

初步调查发现,东面斗拱的老料构件普遍存在老化、干裂、虫蛀的情况,且多沿木射线方向开裂;部分构件歪闪、倾斜,上下连接的构件不在同一条轴线上;枋斗与泥道拱之间普遍存在离缝;耍头和昂有下倾趋势;部分昂存在拔榫的情况;椽檐枋和罗汉枋与其下散斗咬合不佳,部分斗口上方加了垫块以使枋与斗相互接触。北面的斗拱整体受潮较严重,腐朽和虫蛀的问题相当显著;各构件普遍存在端面开裂情况,且裂纹多沿木射线绽开,其中,老料构件均有明显的老化干裂;大部分后补修替换的散斗与椽檐枋、罗汉枋存在较大缝隙,没有完全咬合;耍头与衬方头之间存在离缝、拔榫现象,耍头与昂存在下倾和外倾情况,或为耍头上方与下方的斗被压裂甚至压溃的原因。南面斗拱和西面斗拱,老料构件因材质退化而引起的干裂较严重,较多构件存在离缝,少量构件有拔榫情况,个别构件有残缺现象。转角斗拱因多为替换的新料构件,所以老化、干裂程度比其他几类斗拱要轻,但因转角斗拱承载较大,被压溃的构件相对较多。
