超声波无损检测技术在古建筑检测中的应用 ——以少林寺初祖庵大殿阑额为例*

APPLICATIONS OF ULTRASONIC NONDESTRUCTIVE TESTING TECHNIQUE IN ANCIENT BUILDING TESTING: TAKE THE LINTELS OF THE MAIN HALL OF ANCESTOR'S MONASTERY OF THE SHAOLIN TEMPLE AS AN EXAMPLE

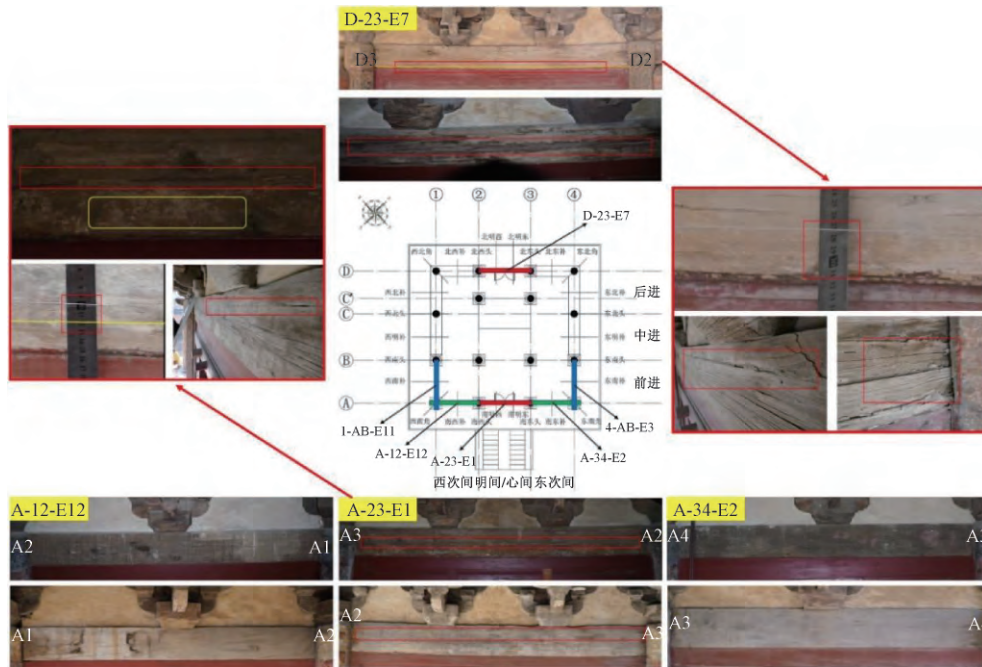
图2 初祖庵大殿阑额轴号索引图及检测的阑额编号

构件编号:轴号索引-跨度-构件类型 & 编号(例如:A-23-E1,表示A行,跨柱A2与A3之间的1号阑额)。如图2所示,初祖庵大殿目前12条阑额情况不一,一部分为全部替换的新料,还有的阑额在老料基础上去掉糟朽后用旧料或新料补齐,也有未替换的老料,差别较大。从阑额在建筑上的位置与上部荷载来看,A-BC-E4、4-CD-E5、D-34-E6、D-12-E8、1-CD-E9、1-CB-E10下部为土墙,跨度中部承载一朵补间铺作,而A-23-E1、A-34-E2、4-AB-E3、D-23-E7、1-AB-E11、A-12-E12下部为板门、直根窗,其中A-34-E2与D-23-E7上部承载两朵补间铺作。为分析初祖庵大殿主体构架阑额构件的残损情况,对阑额的位置、挠度及木材含水率、表面腐朽情况进行现场勘测。由于土墙对勘测的限制,仅对A-23-E1、A-34-E2、4-AB-E3、D-23-E7、1-AB-E11、A-12-E12六根阑额的实际尺寸及挠度进行测量。

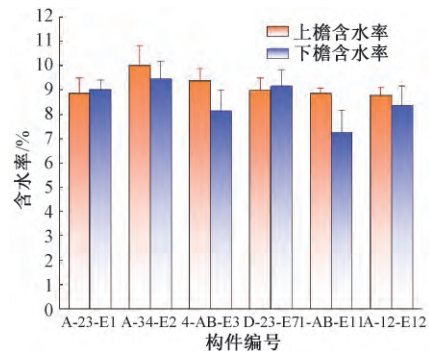
图3 阑额含水率

受测试条件限制, 利用 KT-508 便携式含水率测试仪, 在每条阑额上、下檐各取 4 个点进行测量, 测得了 6 组阑额的平均含水率, 如图 3 所示。

(A-34-E2、4-AB-E3) 低,而更大可能性为屋面漏雨,水分随着缝隙或铺作传递于上檐阑额。勘测时发现老料 4-AB-E3、D-23-E7 左右两端发生高度收分,而老料 A-23-E1 却无明显收分,可能这三条阑额并不是同一时期的构件。从勘察情况,初步可以看出阑额表面残损和含水率的关系,即阑额上部的残损问题较多,而上檐含水率也较大。现初步推断为雨季时,雨水沿缝隙渗入阑额上檐,导致阑额上部分残损比下部分更多,这也许就是 20 世纪 80 年代对阑额进行修复时,用旧料拼接糟朽部分,而对阑额上部替换情况更多的原因。当然这只是用现象揣测原因,并无更加确凿的证据。

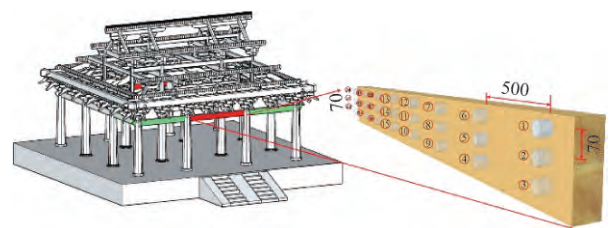
图 5 待测阑额的位置及超声波测点布置 mm

通常情况下,超声波的传播方向应沿木材轴向,超声波沿木材轴向传播速度最快,沿径向或弦向传播时较容易发生波折射等现象。而本文使用 MC-6310 非金属超声探伤仪,对阑额内部材质状况进行检测,采样间隔 0.5 μ s,电压为 500 V,接收端和发射端距离 120 mm,选取的木材方向为弦向,这是由于构件的建筑位置导致的,选取 A-12-E12、A-23-E1、A-34-E2、D-23-E7 四条阑额进行无损检测,测点上下之间的距离为 70 mm,左右之间的距离为 500 mm,确保每根阑额的测点排布均匀且有代表性,由于初祖庵大殿明间与次间阑额的长度不同, A-23-E1、A-34-E2、D-23-E7、A-12-E12 四条阑额长度分别为:3 721、2 933、3 759、2 955 mm。根据阑额长度将超声波测点分为 24 点和 18 点,划分好测点后,将接收端和发射端分别涂覆耦合剂,其目的是减少接触面空气。超声波探伤仪主要声学参数有声速、振幅、波形及频率,测点的分布如图 5 所示。

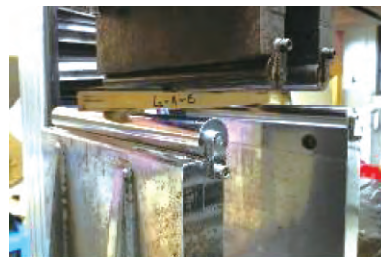
图10 抗弯弹性模量四点加载方式

参考国家标准 GB/T 1936.2—2009《木材抗弯弹性模量测定方法》^[16]测定木材老料的抗弯弹性模量, 试件数量为 17 个, 试件尺寸为 20 mm×20 mm×300 mm(跨距 240 mm), 抗弯弹性模量试验采用四点加载(图 10), 测试结果如表 1 所示。
