# 少林寺初祖庵大殿外檐斗拱现状勘查与残损分析

阙泽利 南京林业大学木结构建筑系  
姚孜银 南京林业大学木结构建筑系  
李哲瑞 南京林业大学木结构建筑系  
张晓兰 南京林业大学木结构建筑系  
滕启城 宁波市保国寺古建筑博物馆  
蔡为圳 南京林业大学木结构建筑系  
吕红医 郑州大学建筑学院

内容提要:通过初祖庵大殿外檐斗拱的现状勘查,统计分析其现有残损类型及成因,为其修缮与防护加固提供参考基础。据勘查结果显示,现存初祖庵大殿外檐斗拱有50.8%的构件出现不同类型损伤,主要残损类型有离缝、拔榫、孔洞、开裂、压溃、剥离、残缺七类,主要成因有受力损伤、生物侵蚀、材质退化三种,其它受损原因与具体损伤机理有待进一步研究。

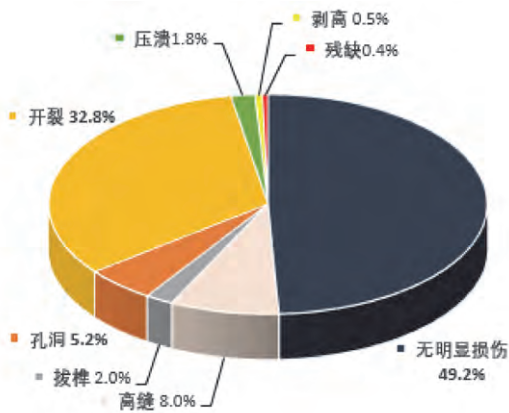
图3 各类残损类型所占百分比

现象和成因进行分析,其余信息不参与统计。根据现场斗拱缺陷调查记录和所采集到的照片分析而知,斗拱构件的残损类型主要有:离缝、拔榫、孔洞、开裂、压溃、剥离、残缺七类,具体残损初步统计数据如表2所示。所有受损构件中,存在开裂残损的斗拱构件数目最多,多达241个,所占构件总数比高达

32.8%,其中,东面开裂斗拱构件数目就多达56个。其次,是存在离缝的构件,占构件总数的8%。具有孔洞缺陷的构件数占5.2%,存在拔榫情况的构件数占2%,存在溃缩或溃裂残损的构件数占1.8%。此外,有0.5%的构件出现剥离,有0.4%的构件有残缺问题。

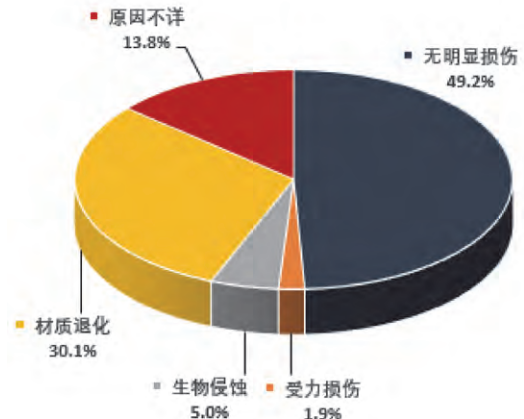
图4 各类残损原因所占百分比

由于所处环境的多样性和建筑构造的复杂性,造成初祖庵大殿外檐斗拱残损的原因有很多,且存在多种因素相互作用的情况,同一种残损类型可能会由一种或多种因素单独或协同作用造成,而一种因素也会导致多种残损。需要指出的是,本次外檐斗拱残损分析只考虑单因素作用,即一种类型的损伤只对应一种残损原因。已明确的主要成因有受力损伤、生物侵蚀、材质退化三种。受力损伤主要引起

构件的溃缩甚至溃裂,生物侵蚀则造成虫孔、糟朽等问题,材质退化会使得构件老化、干裂,尤其会导致构件木材沿木射线方向开裂,形成较大的放射形裂纹甚至裂缝。其中,受材质退化影响的构件数目最多,有221个,占构件总数的30.1%,且多为老料构件。受生物侵蚀的构件数目占构件总数的5%,具有受力损伤问题的构件数目有1.9%。此外,有13.8%的构件受损成因还有待进一步探查。
